Museo de Sitio Bodega y Quadra:

Recuperación monumental en el Centro Histórico de Lima

El Museo de Sitio Bodega y Quadra es una de las restauraciones más recientes que se han realizado en el Centro de Lima. Esta casona guardaba debajo de su piso, muros del siglo XVI y XVII, así como piezas arqueológicas de las cuales hasta el momento se han restaurado 500. La recuperación de la zona se realizó en dos etapas: una primera del año 2004 al 2006 y luego otra que empezó partir del 2010 hasta este 2012.

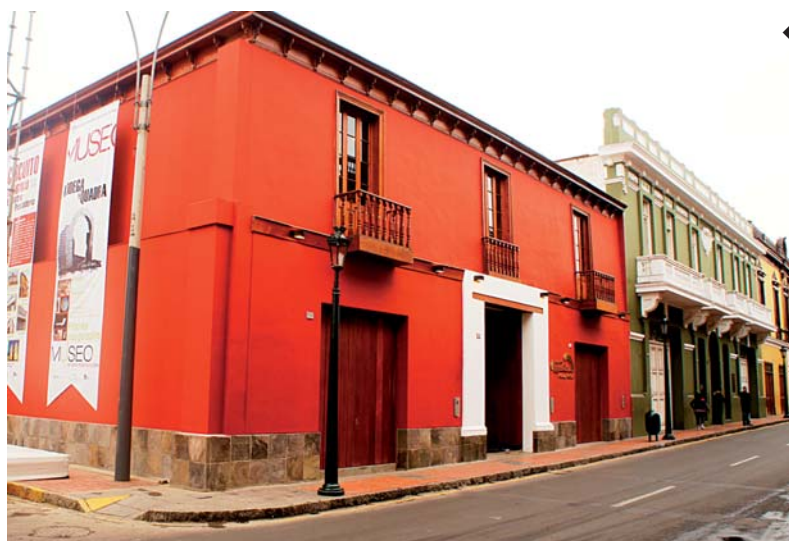
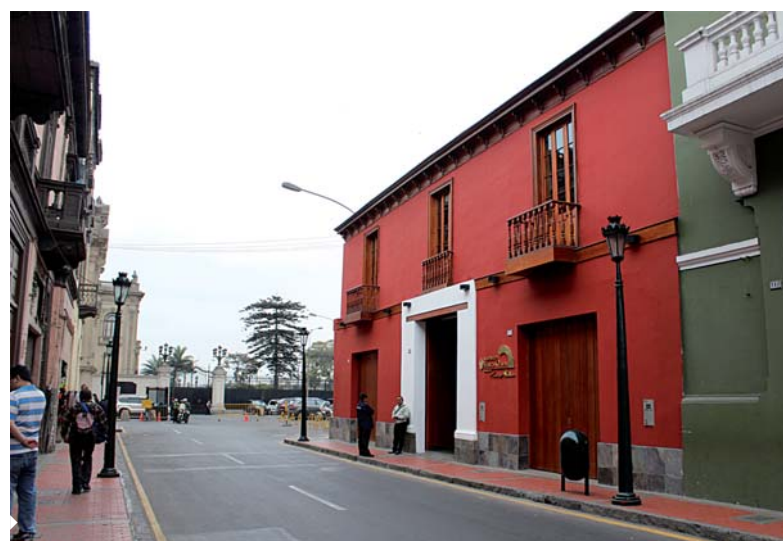
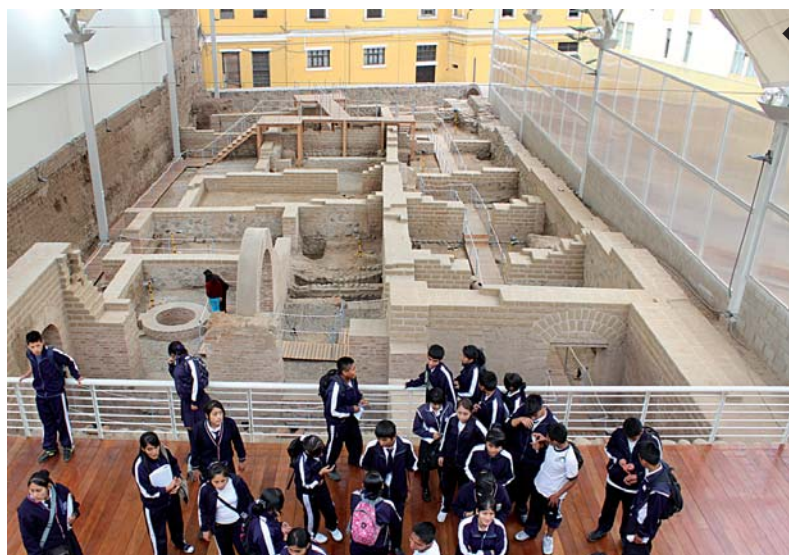
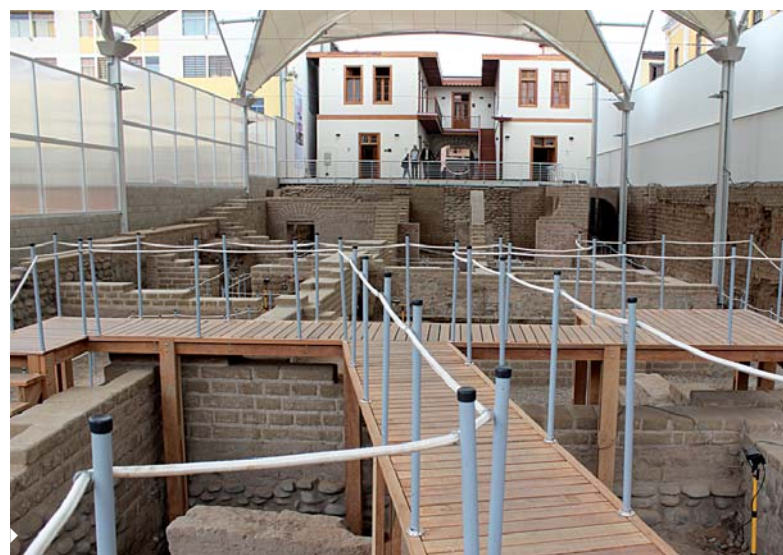
1,2,3,4: El Museo de Sitio Bodega y Quadra está ubicado en la cuadra 2 del jirón Áncash. Podemos dividirlo en dos áreas: La casa republicana y la casa colonial donde se hallaron los restos arqueológicos. En el área republicana se encuentran las 8 salas de exhibición y dos de audiovisuales que muestran las fases del proceso constructivo.

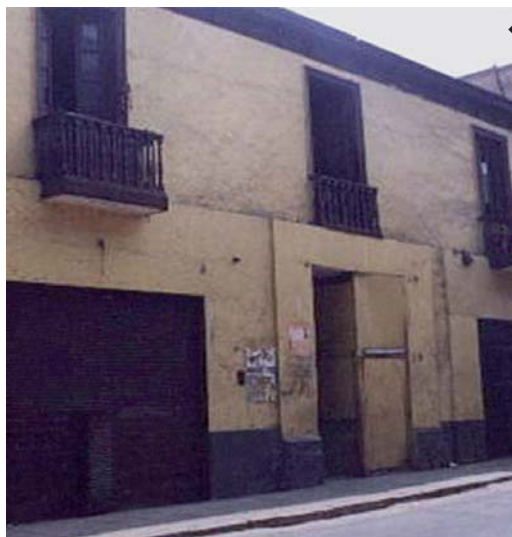
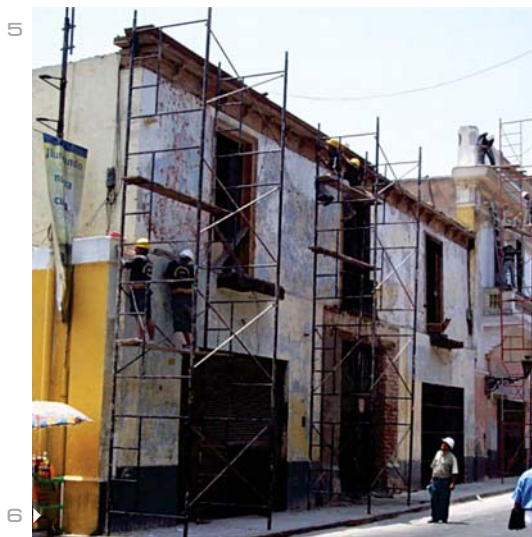
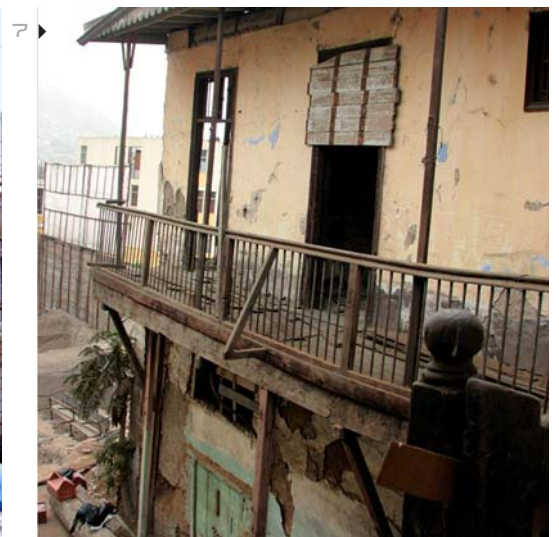
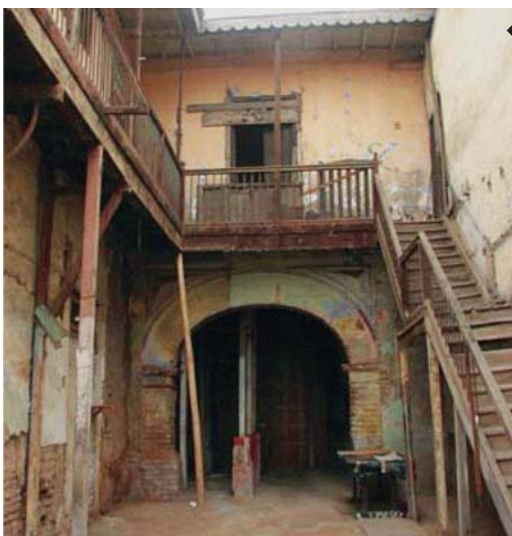
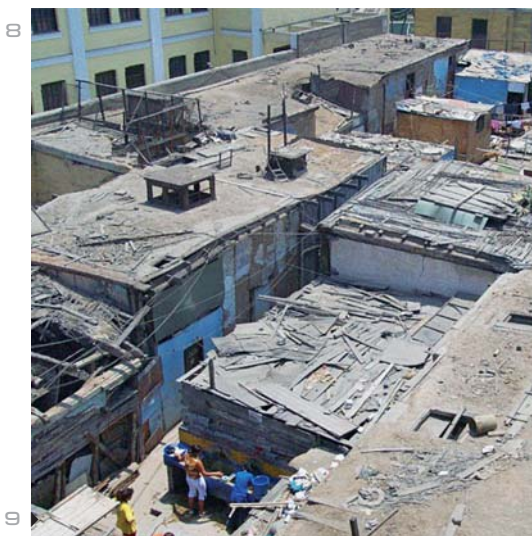
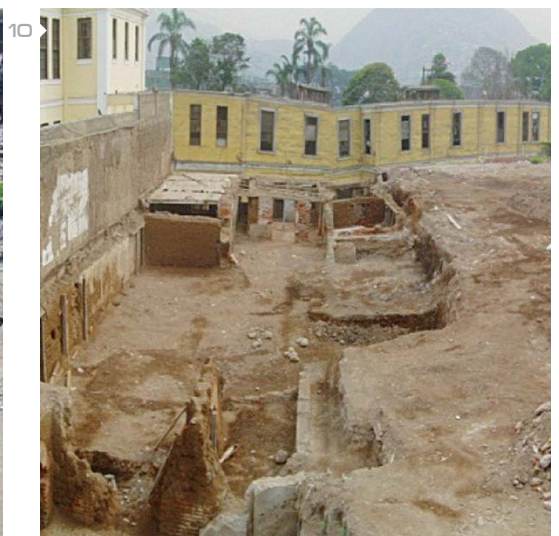
5,6,7,8,9,10: El proceso de recuperación se realizó en dos etapas. En las últimas décadas, sobre este terreno y en toda la manzana que anteriormente se llamaba Del Rastro y la Soledad, se construyeron casas y la zona estuvo turgurizada, llegando a albergar a 900 familias. La zona de la casa colonial estaba sepultada bajo tres toneladas de tierra.

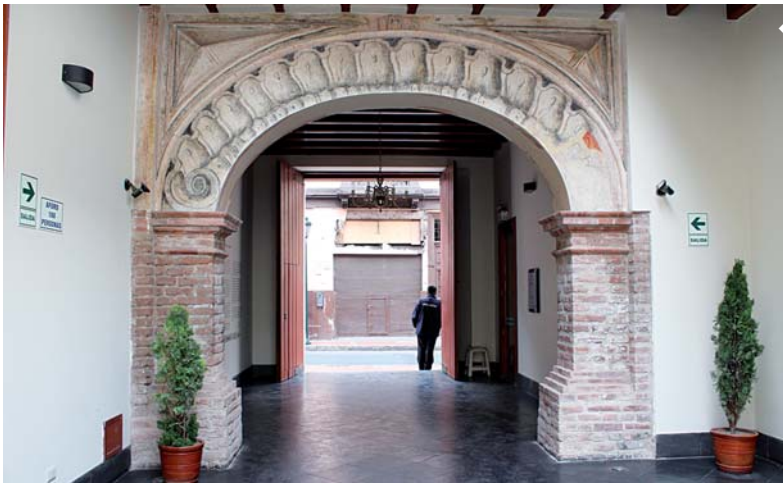
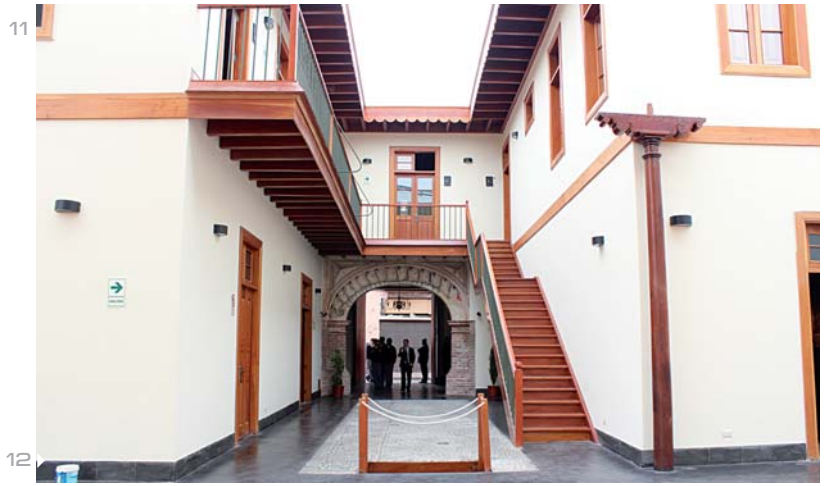
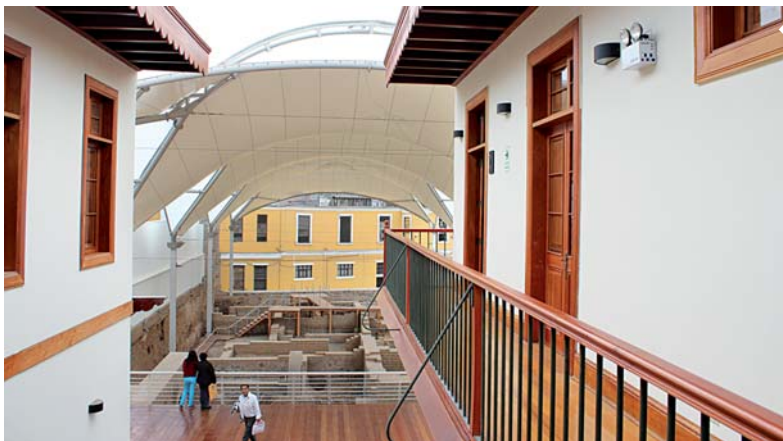
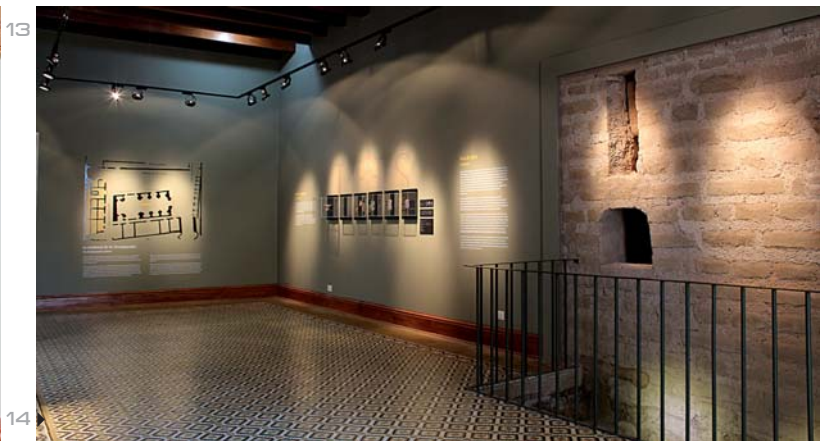
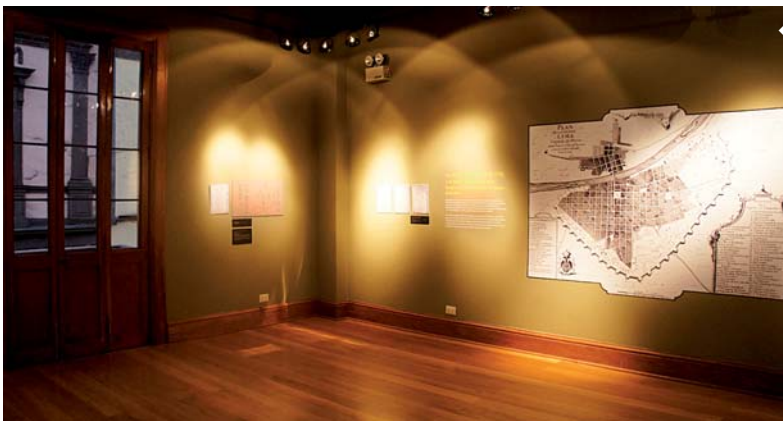
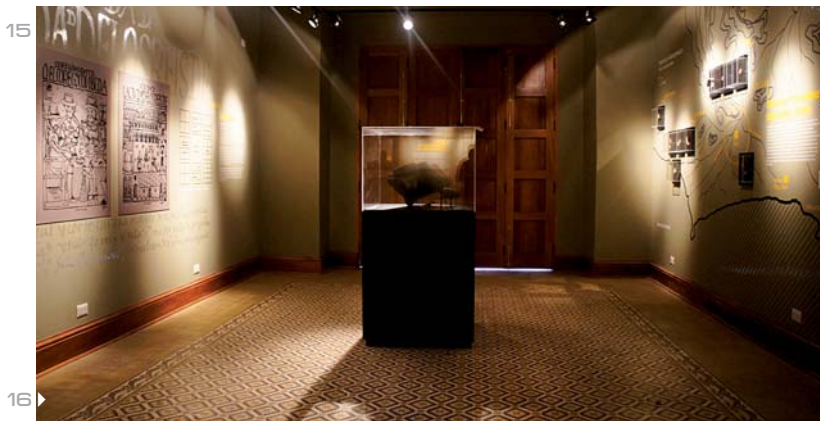
11,12,13,14,15,16: Al ingresar a la casona se encuentra el zaguán y pasos más adelante el arco colonial que tiene un símbolo jesuita. Cuando fue hallado tenía 13 capas de pintura. Tras la restauración se encontró el friso actual. La casa republicana se logró recuperar con el formato original. El techo de madera tuvo una elaboración artesanal y contó con ayuda de arquitectos que participaron en la restauración de la Casona de San Marcos.

Primer nivel: Al ingresar a la casona se encuentra el zaguán y pasos más adelante un arco colonial que tiene un símbolo jesuita. Cuando fue hallado tenía 13 capas de pintura encima. Tras un proceso de decapaje se encontró el friso actual similar a una concha de abanico.

RECUPERACIÓN. La casa republicana se logró recuperar con el formato original.

El piso fue restaurado con mayólicas de 15 cm x 15 cm que se mandaron a hacer idénticas al original. Este es el mismo piso que se ha usado en la casa O' Higgins.

En tanto, el techo de madera tuvo una elaboración artesanal y contó con ayuda de arquitectos que participaron en la restauración de la Casona de San Marcos. Para las salas, a fin de no afectar los techos e iluminar los restos arqueológicos, se colocaron luces halógenas en rieles.

Para el caso de las paredes de adobe se aplicaron geomallas y encima de ellas una capa de barro con yeso.

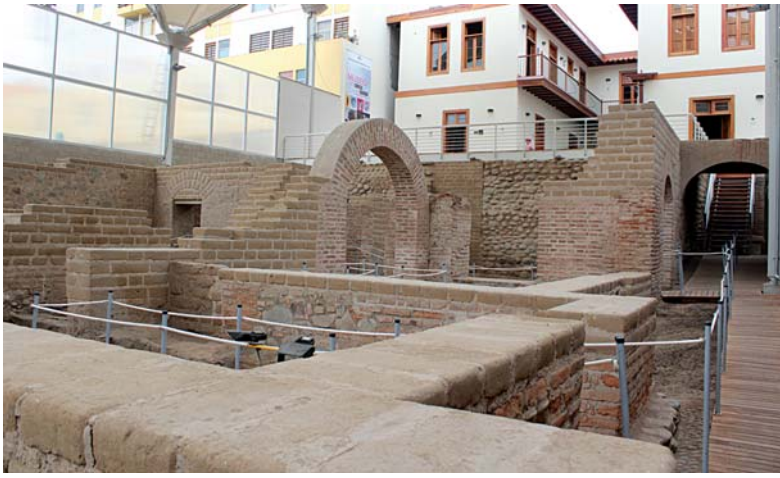
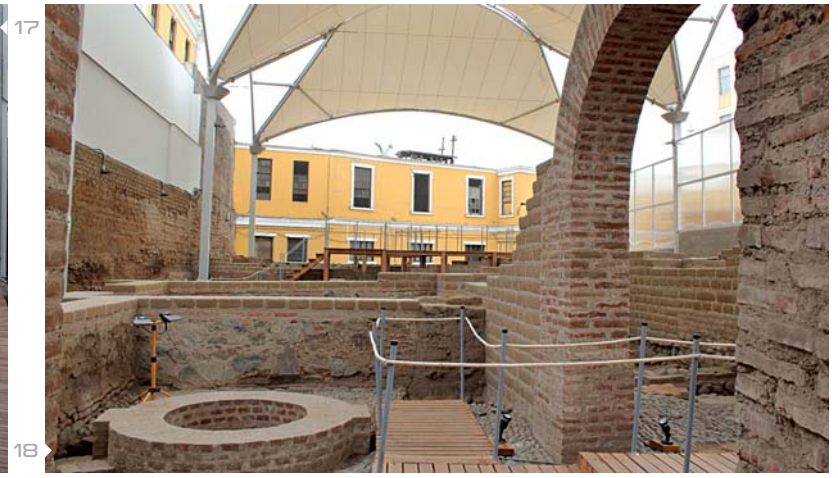
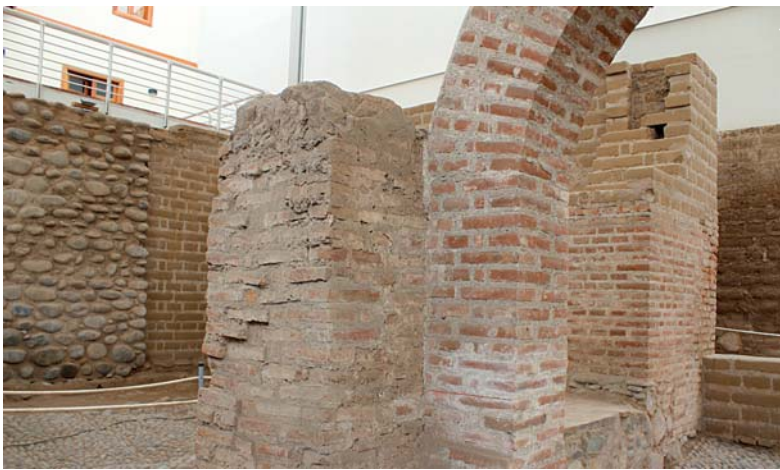
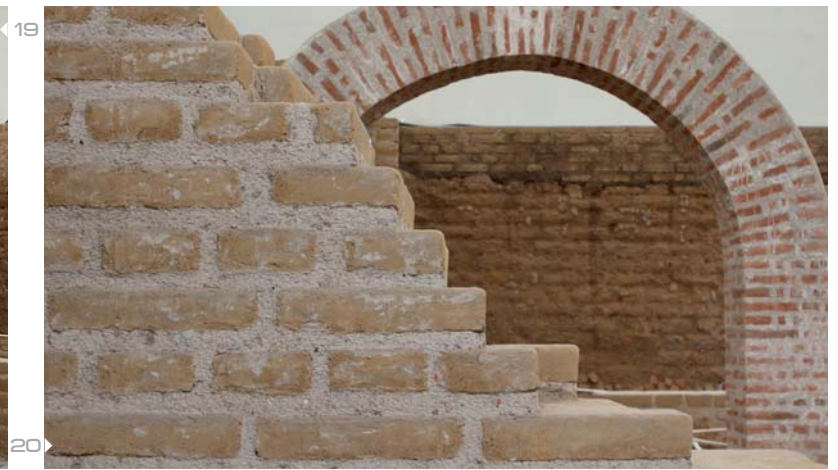
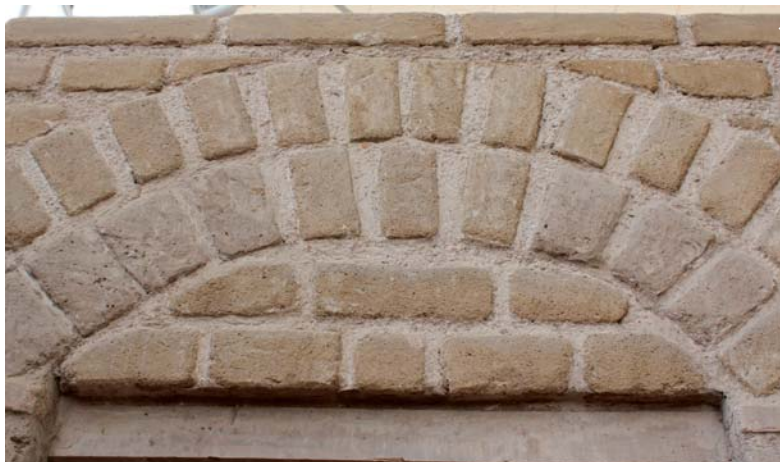
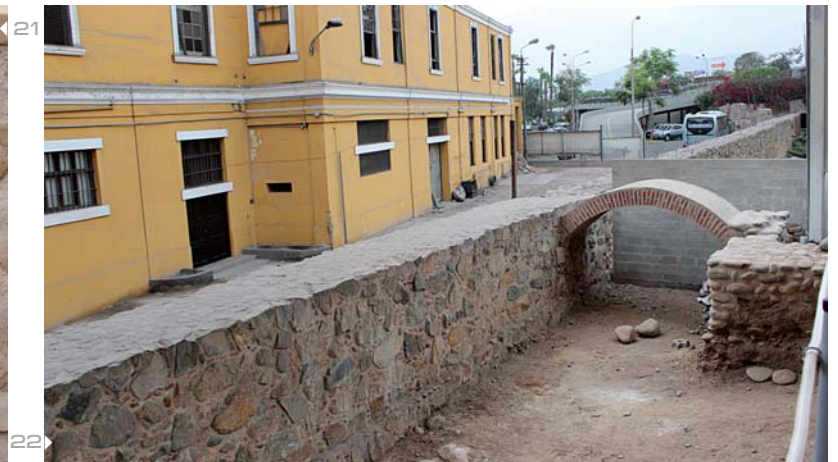
17,18,19,20,21,22: Cuando se desenterró se encontraron muros, arcos, un pozo y un muro tajamar cuyos orígenes están entre los siglos XVI y XVII. Los salones albergan exposiciones cronológicamente.

El área está delimitada por muros coloniales y un muro de tajamar hecho de piedra que data del año 1600 y ha sido declarado monumento histórico por el Ministerio de Cultura. «Este muro es interesante porque es

un contrafuerte y tiene una pendiente para el lado del río que esperamos podamos excavar en el futuro. Este correspondería al Tajamar de San Francisco», menciona el arqueólogo Fhon.

Asimismo, el circuito diseñado para apreciar los restos permite ver muros y arcos del siglo XVI y XVII, así como un pozo que sería uno de los

cinco primeros que tuvo la ciudad de Lima. «Los arcos se reconstruyeron con réplicas de adobes y ladrillos procurando llegar al nivel original como se encontró en las evidencias», indica.

Una de las características de las construcciones halladas es su constante remodelación. Debido a los terremotos ocurridos en el siglo XVII y el siglo XVIII se hicieron remodelaciones como la clausura de vanos, apertura

de accesos nuevos, destrucción de áreas de arquerías y construcción de nuevos cerramientos sobre ellos. «Hubo toda una transformación de la arquitectura y se ve el empleo de materiales como piedra, ladrillos y adobe».
